Dual Vollverstärker CV 1700: Wartungsarbeiten und Ersatzteile

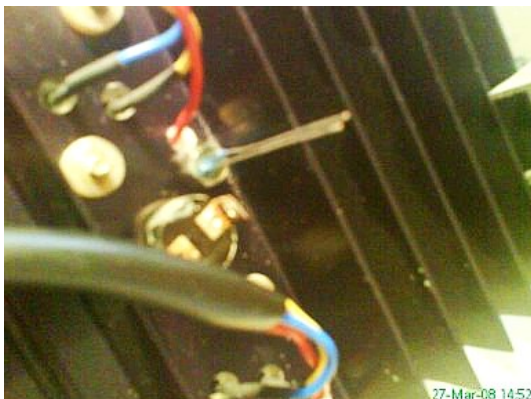
NTC-Widerstand im Kühlkörper:

Eine wesentlich bessere Lösung ist die Auslagerung des NTCs auf die Endstufenkühler (KK). Die Kompensation gelingt hier sehr zufriedenstellend. Verwendung findet ein 1 k Ω -NTC von Conrad mit M3-Gewinde, das man möglichst nahe zu den Transistoren in den Endstufenkühler schneidet.

R 1335: 1,0 k Ω -NTC auf KK (Conrad: Heißleiter B57045 K45/1K/10%) →

parallel zum NTC einen 3,3 k Ω schalten!

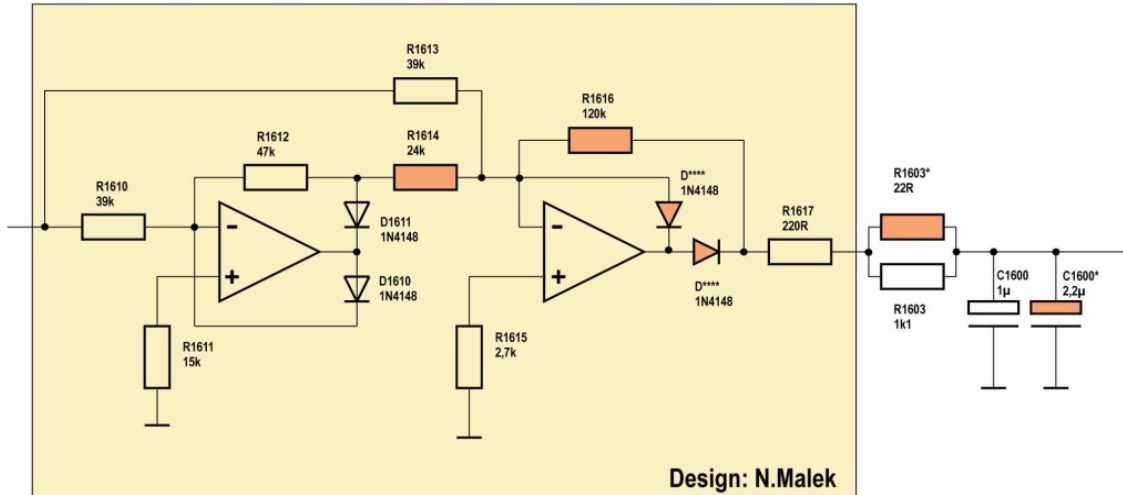
CV 1700 VU-Meter, geänderte Bauteile

Es ist kaum möglich, bei Vollaussteuerung die roten LEDs des LED-VU-Meters zum Leuchten zu bringen. Der Grund liegt in einer schlechten Signalaufbereitung. Dual hat sich die Mühe gemacht, die Ausgangsamplitude mittels eines Präzisionsgleichrichters gleichzurichten, um sie der Anzeigeelektronik zuzuführen. Leider hat man dabei die negative Halbwelle vollkommen falsch, nämlich erheblich zu gering, verstärkt. Die Folge: Es wird durch das VU-Meter nur die positive Halbwelle dargestellt. Desweiteren hat man das Ausgangssignal, das der Präzisionsgleichrichter liefert, über zwei Tiefpaßfilter geleitet: Die Signalspitzen, die den Verstärker evtl. übersteuern, werden nicht dargestellt, weil sie weggefiltert werden.

Geänderte Bauelemente sind rot gekennzeichnet.

C 1610: 2,2µF wird entfernt, weil er die Schaltung zu langsam macht.

R 1614: Muß zur richtigen Bewertung der neg. Halbwelle stark verändert werden.

R 1616: Hebt den Pegel auf den Sollwert an.

R 1603: Von unten parallel geschaltet. Macht die Schaltung schneller und genauer.*

C 1600: Dient der "Entflimmerung" der LED-Ketten.*

Damit beide Halbwellen gleich stark bewertet werden, muß R 1614 von 3,3 kΩ auf 24 kΩ angepaßt werden. Hierbei geht die Amplitude am Ausgang des 2. Operationsverstärkers verloren. Durch Vergrößern des Widerstandes R 1616 wird der Pegel in den Sollbereich gebracht. Hiermit ist der Gleichrichter "fertig".
