Projektbeschreibung und Messbericht Lautsprecher „Black Seven“

Die Idee und das Konzept ist eine sehr schlanke Box, die trotzdem kraftvoll, spritzig und mit genügend Bass wie bei einem Standlautsprecher spielen soll. Auf einen Seitenbass soll verzichtet werden.

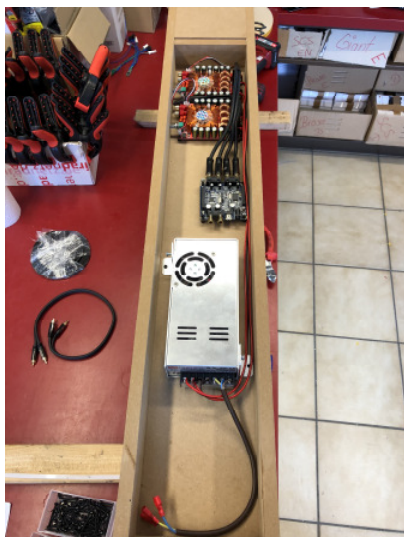
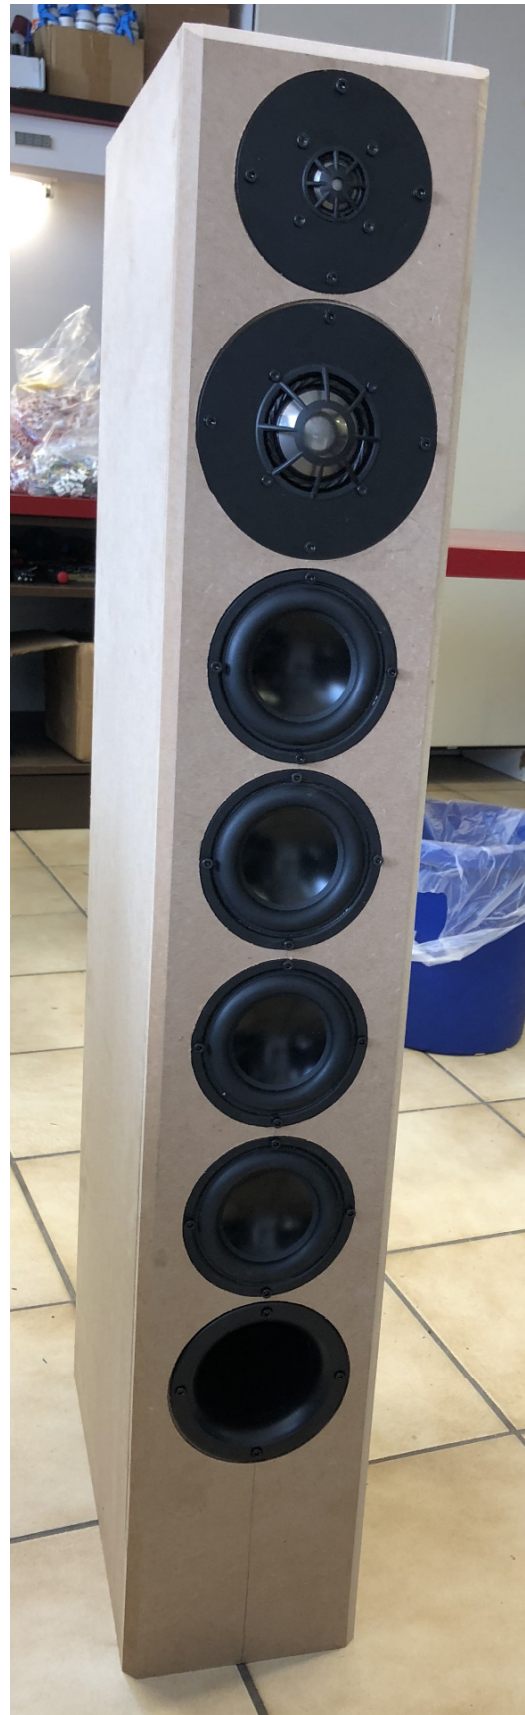
Die geplante Bestückung pro Box besteht aus:

- 4x Mivoc WAL 416 (4" Langhub Konus-Chassis)
- 1x Visaton DSM 50 FFL (2" Mitteltonkalotte)
- 1x Visaton DSM 25 FFL (1" Hochtוןkalotte)

Da die Mitteltonkalotte erst ab ca. 700 Hz eingesetzt werden kann, wird ein 3,5-Wege-Konzept geplant. Aufgrund der dadurch resultierenden aufwändigen und teuren Weiche und deren Entwicklung erfolgt die Umsetzung als Vollaktiv-Lautsprecher. Dabei werden pro Box folgende Komponenten verwendet:

- 1x miniDSP 2x4 (im 4-Kanal-Aktiv-Weiche Betrieb)
- 2x KKmoon TDA7498 Module (je 2x 160W Class-D Endstufen)
- 1x MW SP-240-30 (Schaltnetzteil für Verstärker-Module, 30V, 240W)
- Steuerung (Eigenbau-Platine mit Netzteil für miniDSP, Signalerkennung und Einschalt-Automatik, Schaltausgang für Schaltnetzteil und Vorverstärker)

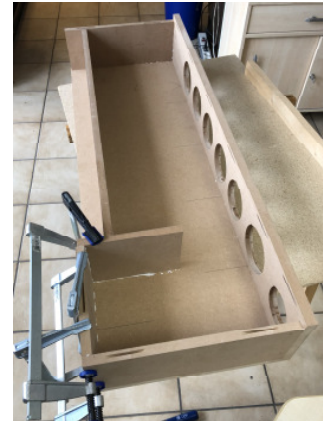
Im hinteren Bereich wird ein Fach für die Vollaktiv-Elektronik-Komponenten vorgesehen. Alle Chassis werden auf der Front in folgender Konfiguration montiert:

- **TT:** Die 2 untersten Mivoc-Chassis werden parallel geschaltet und belegen den 1. Endstufen-Kanal.
Die Trennung nach unten erfolgt bei 30Hz mit 48dB/Okt. Linkwitz-Riley
Die Trennung nach oben erfolgt bei 250Hz mit 6dB Butterworth.
- **TMT:** Die die beiden nächsten Mivoc-Chassis werden ebenfalls parallel geschaltet und belegen den 2. Endstufen-Kanal.
Die Trennung nach unten erfolgt bei 30Hz mit 48dB/Okt. Linkwitz-Riley
Die Trennung nach oben erfolgt bei 800Hz mit 12dB/Okt. Linkwitz-Riley
- **MT:** Die Mitteltonkalotte ist solo am 3. Endstufen-Kanal.
Die Trennung nach unten erfolgt bei 800Hz mit 12dB/Okt. Linkwitz-Riley
Die Trennung nach oben erfolgt bei 5000Hz mit 12dB/Okt. Linkwitz-Riley
- **HT:** Die Hochtוןkalotte ist solo am 4. Endstufen-Kanal.
Die Trennung nach unten erfolgt bei 5000Hz mit 12dB/Okt. Linkwitz-Riley

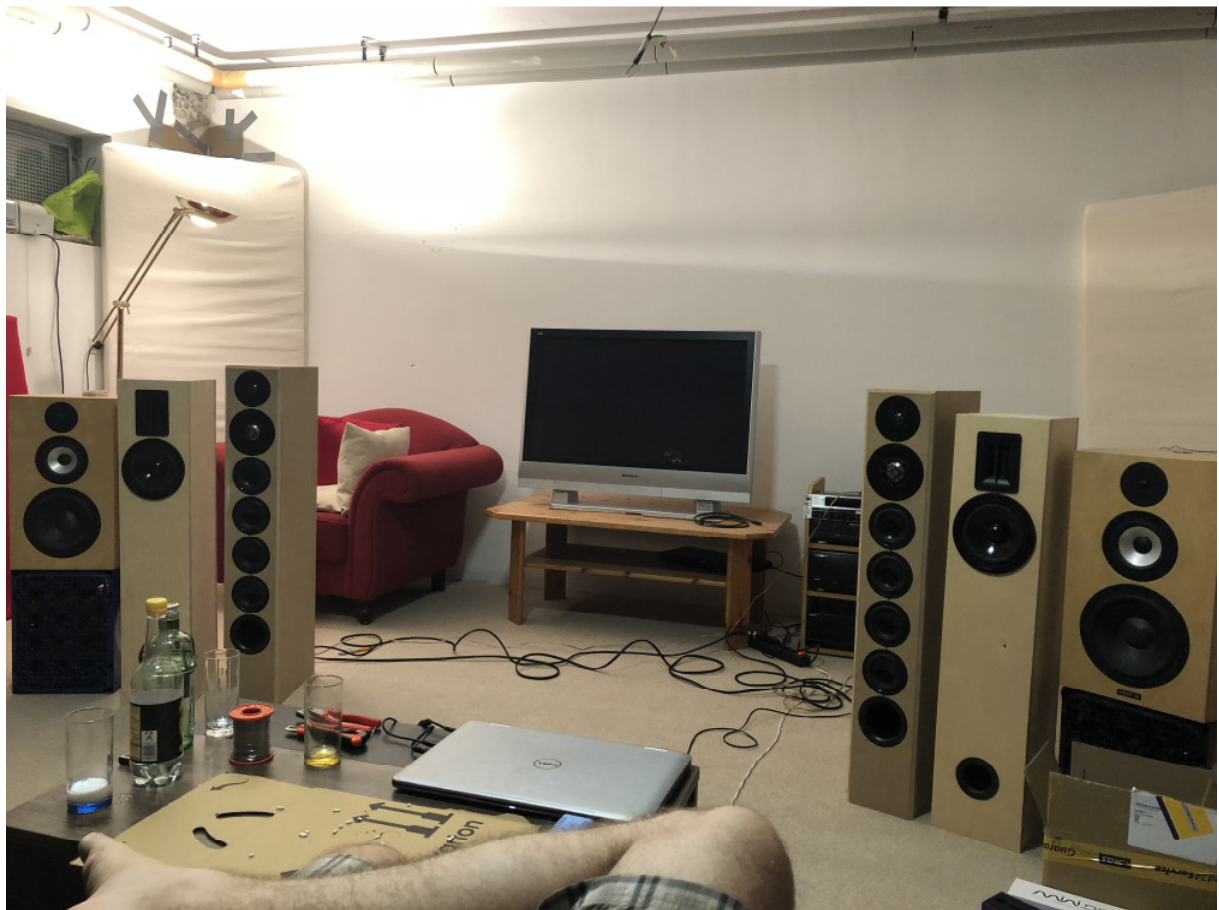
Wir haben deshalb den vorbereiteten parametrischen Equalizer aktiviert und alles war perfekt. Der Klang war nun ausgewogen, rund und sehr stimmig. Ab jetzt waren alle anderen im Vergleich gehörten Lautsprecher langweilig.

Weitere Hörproben folgen noch. Leider konnten wir die Ursache für das ominöse „Loch“ bei 200Hz-300Hz nicht finden oder ermitteln.

Für den Summenfrequenzgang der kompletten Box wollten wir den Raumeinfluss so gering wie möglich halten und haben die Messung deshalb im freien auf einer großen Wiese durchgeführt. Das Ergebnis war eine sehr gleichmäßige Amplitude über den kompletten Frequenzbereich. Zusätzlich haben wir aber ein kleines „Loch“ zwischen ca. 200Hz und 300Hz und ca. -5dB gemessen. Dieses war bei allen Messungen im Raum nicht zu sehen.

Wir haben daraufhin alle Chassis und die Bassreflexöffnung im extremen Nahfeld gemessen. Bei keinem war dieses Loch zu sehen.

Da wir auch nach längerer Überlegung keine Ursache herausgefunden haben, sind wir von einem Messfehler ausgegangen, haben aber vorsichtshalber einen parametrischen Equalizer konfiguriert, um dieses Loch auszugleichen. Dieser wurde aber vorerst deaktiviert.
