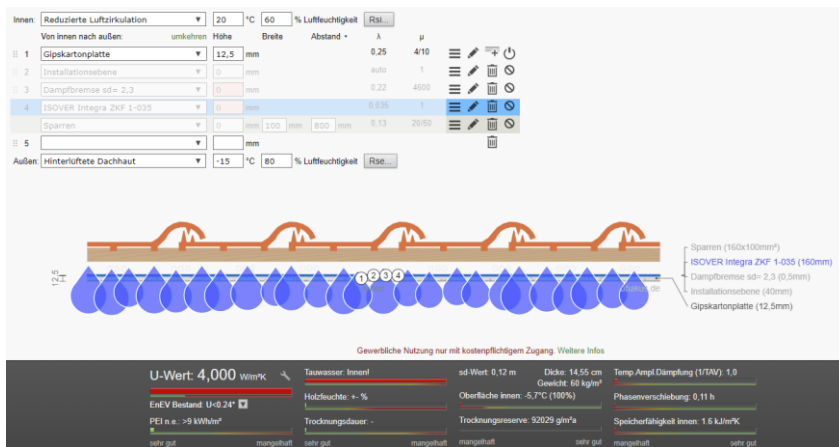
So sah es bisher aus: Keine Isolierung. Hat aber komischerweise in den letzten 98 Jahren auch kaum geschimmelt:

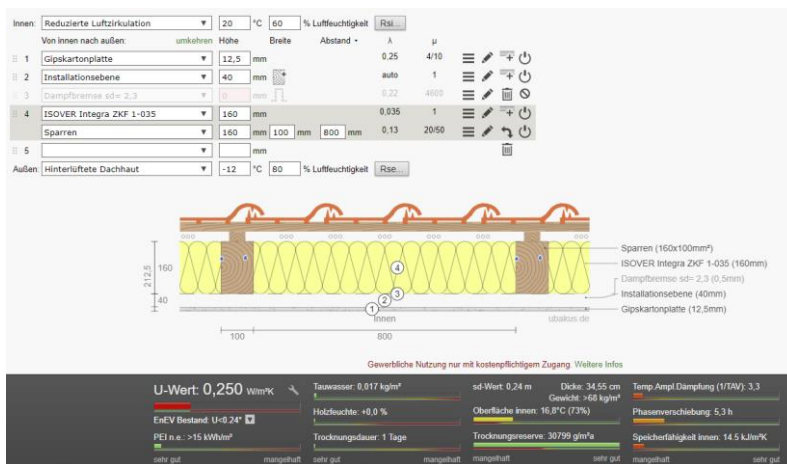
So sieht es jetzt aus: Scheinbar bei -12 °C außen auch kein Problem mit Kondenswasser?

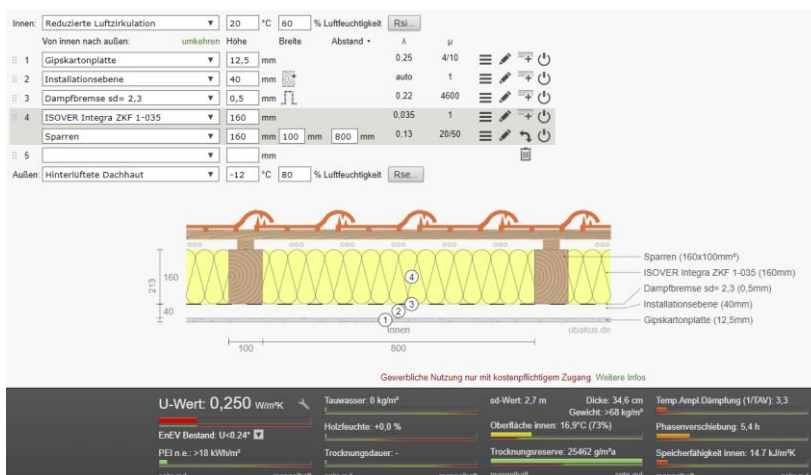
So hätte ich jetzt gedacht, dass das muss (mit Folie):

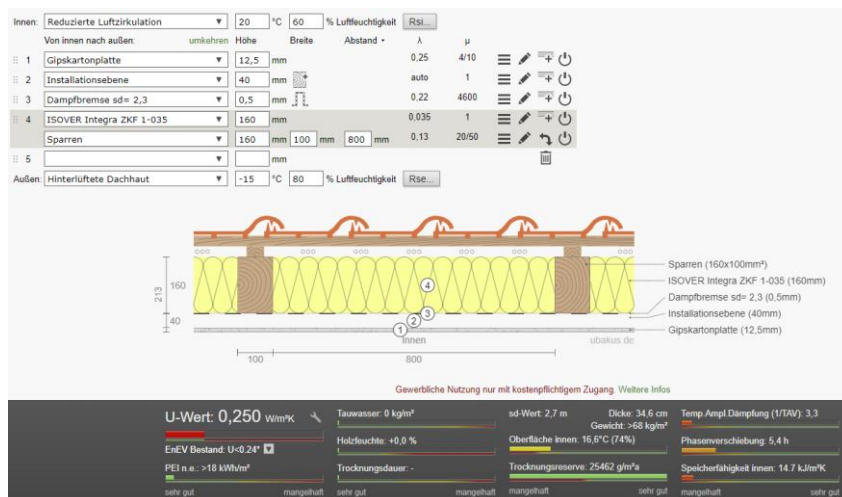
Bei -15°C auch kein Problem

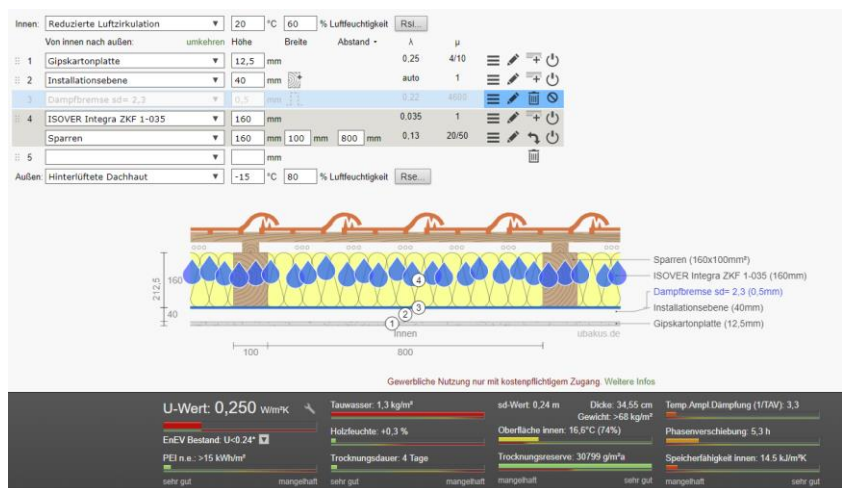
Ohne Folie jedoch schon...
